PROGRAM PRAC KONSERWATORSKICH DLA RUIN ZAMKU RYCERSKIEGO W SZUBINIE

Toruń czerwiec 2016r

op. WUOZ.DB nr 729/16
z dnia 20.06.2016 r.

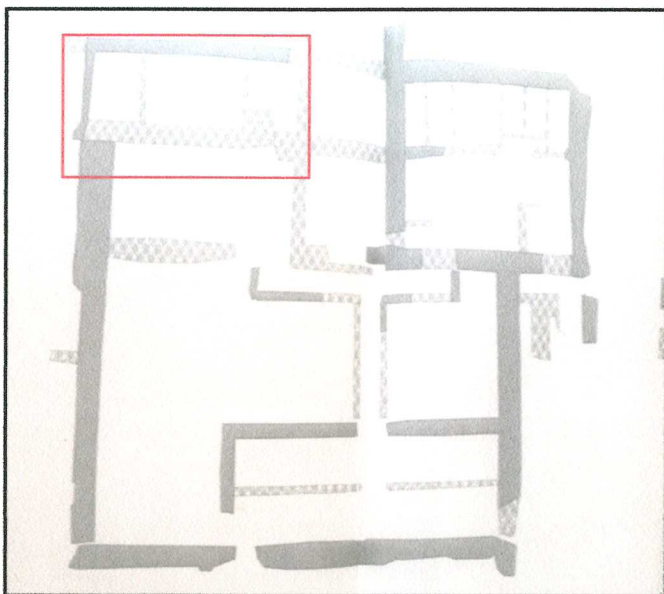
Rys. 1. Plan zamku zaczerpnięto z: Praca dyplomowa nr 3175/B/Dz, A. Mielniczak, Technologia inwentaryzacji budowli w ruinie, napisana pod kierunkiem prof. Dr hab. Inż. E. Kujawskiego, Bydgoszcz 2000r.

Ze względu na brak rozpoznania archeologicznego terenu zaznaczonego na rys.1 postuluje się, aby przed pracami konserwatorskimi wykonać w tym miejscu badania archeologiczne. Ten sam postulat dotyczy pasa ziemi po zewnętrznej północnej stronie zamku. Na prace archeologiczne inwestor zobowiązany jest uzyskać pozwolenie w formie decyzji administracyjnej wydanej przez Kujawsko-Pomorskiego Wojewódzkiego Konserwatora zabytków.
